## Fugt- og skimmelsvampeundersøgelse i lejligheden

2. juni 2016

## Vedr.: Fugt- og skimmelsvampeundersøgelse i lejligheden

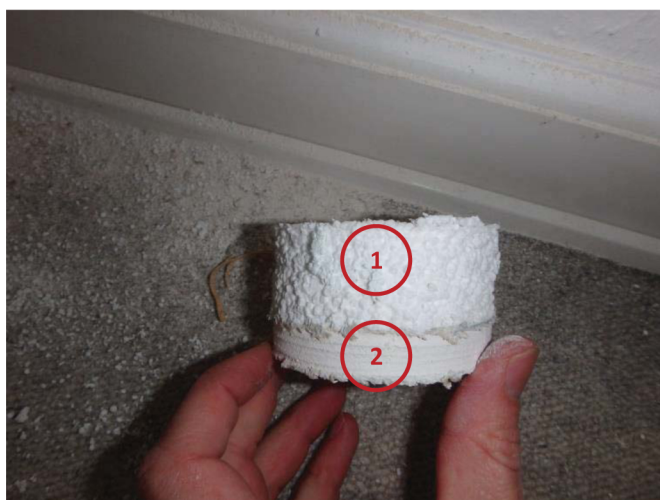
**Fig. 1** Soveværelse, opbygning af indvendig efterisolering (varmvægsplader)

Langs gavlvæg og facadevæg i soveværelset var der opsat indvendig efterisolering i form af varmvægsplader (1 lag gips og 30 mm polystyren).

1. 30 mm polystyren
2. 1 lag gipsplade med tapetbeklædning

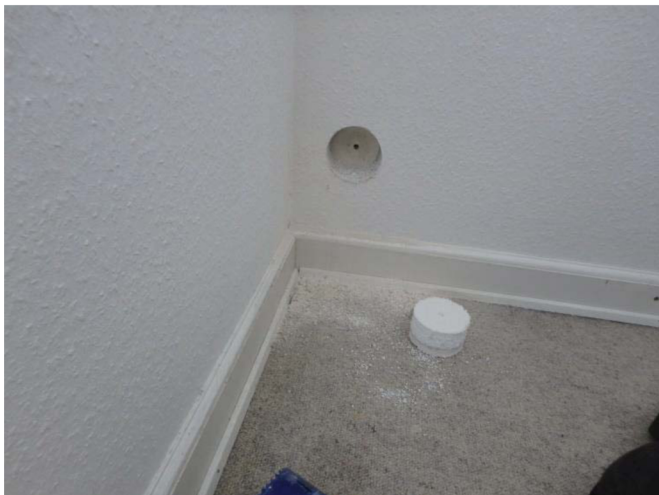
**Fig. 2** Soveværelse

Der blev ikke registreret forhøjet vækst/forekomst af skimmelsvampe bag varmvægspalterne langs ydervægge i soveværelset.

1. Inspektionshul i varmvægsplade. Der blev ikke registreret forhøjet vækst/forekomst af skimmelsvampe bag den indvendige efterisolering

Vi registrerede ikke forhøjet vækst/forekomst af skimmelsvampe eller opfugtning bag den indvendige efterisolering i soveværelset. Vi vil derfor ikke på nuværende tidspunkt foreskrive renoveringer der.

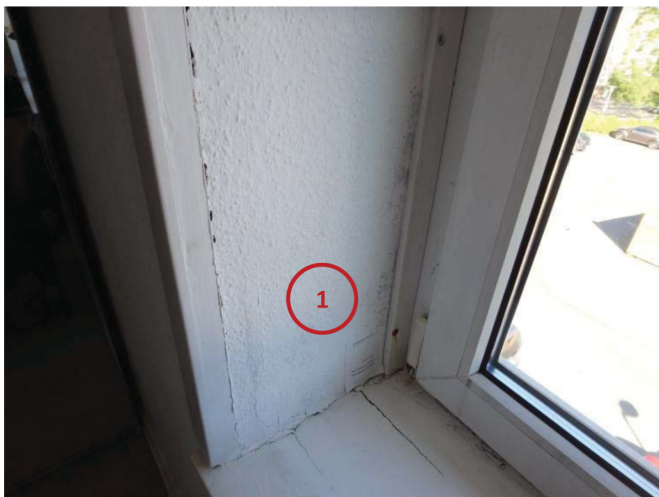
**Fig. 3** Soveværelse

1. Der blev registreret forhøjet vækst/forekomst af skimmelsvampe bag tapetbeklædning i vindueslysning

På baggrund af undersøgelsen vurderer vi, at årsagen til den registrerede vækst af skimmelsvampe i vindueslysninger skyldes opfugtning som følge af kondensdannelse på de kolde overflader (kuldebroer).

Der blev registreret forhøjet vækst/forekomst af skimmelsvampe i vindueslysning

Tapet fjernes fra vindueslysning.

Eventuelt løstsiddende puds fjernes til fast underlag.

Vindueslysningen støvsuges grundigt med støvsuger monteret HEPA-filter, og afrenses efterfølgende med tørdamp jf. Microclean-metoden, eller afvaskes med et skimmelsvampedræbende middel som ProtoxHysan eller lignende.

Vi anbefaler at vindueslysningen reetableres uden brug af vægbeklædning (tapet, væv, filt m.v.), men i stedet malebehandles med et mineralsk, åndbart produkt som silikatmaling eller lignende.

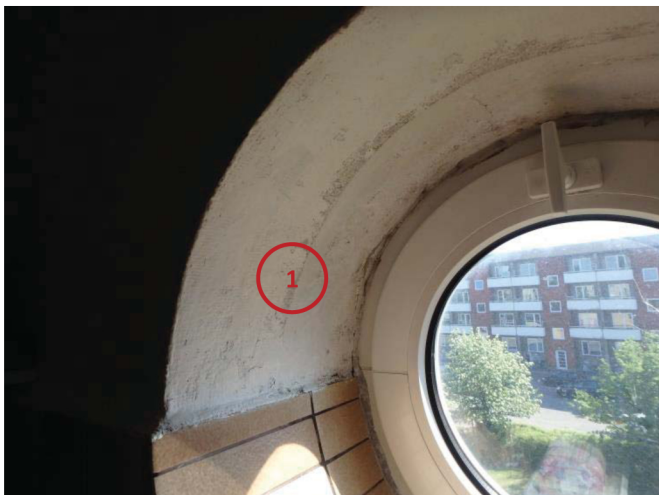
**Fig. 4** Badeværelse

1. Der blev registreret synligt forhøjet vækst/forekomst af skimmelsvampe i vindueslysning

Der blev registreret forhøjet vækst/forekomst af skimmelsvampe i vindueslysning

Væv fjernes fra vindueslysning

Vindueslysningen støvsuges grundigt med støvsuger monteret HEPA-filter, og afrenses efterfølgende med tørdamp jf. Microclean-metoden, eller afvaskes med et skimmelsvampedræbende middel som ProtoxHysan eller lignende.

Vi anbefaler at vindueslysningen reetableres uden brug af vægbeklædning (tapet, væv, filt m.v.), men i stedet malebehandles med et mineralsk åndbart produkt som silikatmaling eller lignende.

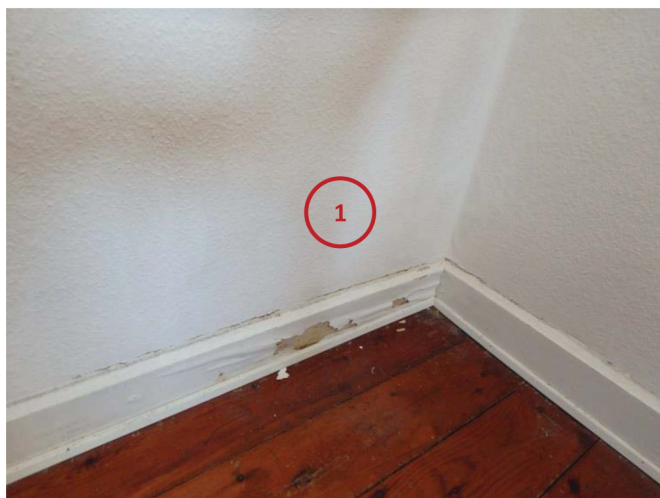
**Fig. 5** Stue

1. Der blev registreret forhøjet vækst/forekomst af skimmelsvampe bag tapet på indervæg mod badeværelse

Vi vurderer at årsagen til den registrerede vækst af skimmelsvampe på indervæg mod badeværelse i stuen skyldes den oplyste tidligere vandskade fra badeværelset. Væggen var ikke opfugtet på besigtigelsestidspunktet, og vi vurderer derfor ikke at der er en aktuel vandskade i området.

Der blev registreret forhøjet vækst/forekomst af skimmelsvampe på indervæg mod badeværelse

Vi anbefaler at væggen blotlægges og saneres som beskrevet nedenfor.

Tapet fjernes fra indervæg mod badeværelse, fra ydervæg og ca. 1 meter ind, fra gulv til loft.

Fodpanel i ovenstående område afmonteres, løs maling skræbes af og fodpanel afvaskes.

Blotlagt pudslag støvsuges grundigt med støvsuger monteret HEPA-filter, og afrenses efterfølgende med tørddamp jf. Microclean-metoden, eller afvaskes med et skimmelsvampedræbende middel som ProtoxHysan eller lignende.
