Sagsnr.
2022 - 2957

Dato
17. juni 2022

Branden i ejendommen E/F Grøndalsbo i Vanløse den 25. marts 2022

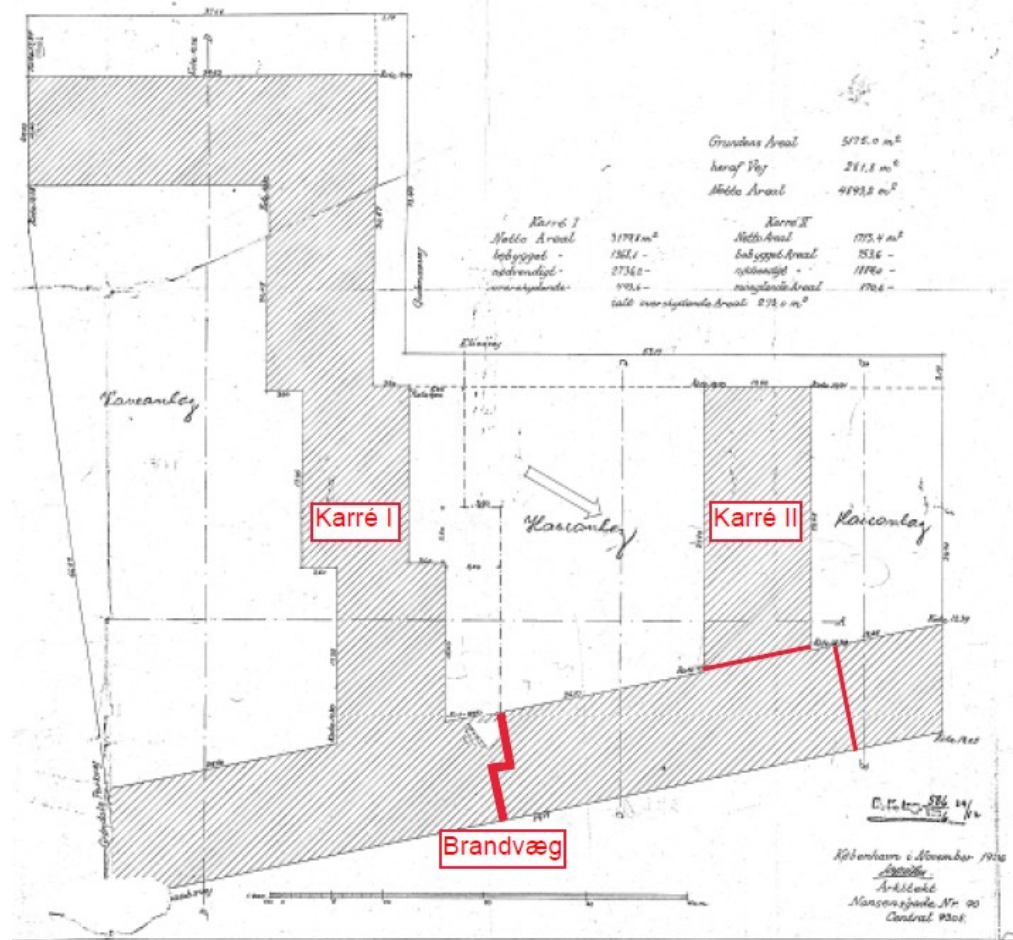
Figur 2: Principskitse for de konstaterede, tætsluttende skillevægge

Ifølge DBI var der med stor sandsynlighed kun opført to af disse røgadskillende skillerum i hele bebyggelsen. Begge disse vægge var etableret i bebyggelsens anden karré, længst fra stedet hvor branden opstod.

Spidsloftet over de 11 opgange mellem Grøndals Parkvej 6A, hvor branden opstod og spredte sig fra, og brandmuren i matrikelskellet mellem Godthåbsvej 179A og Godthåbsvej 181, har dermed været ét sammenhængende loftsrum uden brandmæssige adskillelser. Dette illustreres i figur 1 og 2. Konklusionen bygger dels på droneoptagelser fra Hovedstadens Beredskabs slukningsindsats og vidneudsagn.

Figuren viser, at de to konstaterede skillevægges placering i bebyggelsens anden karré. Spidsloftet var således udført som ét sammenhængende rum uden brandmæssige adskillelser.

DBI har ikke været i stand til at slå fast, om der var etableret et såkaldt brandstop i hulrummene mellem de to observerede skillevægge og tagdækningen. Af droneoptagelserne iagttages dog ingen væsentlig reduktion i brandspredningens hastighed i brandens møde med skillevæggene.

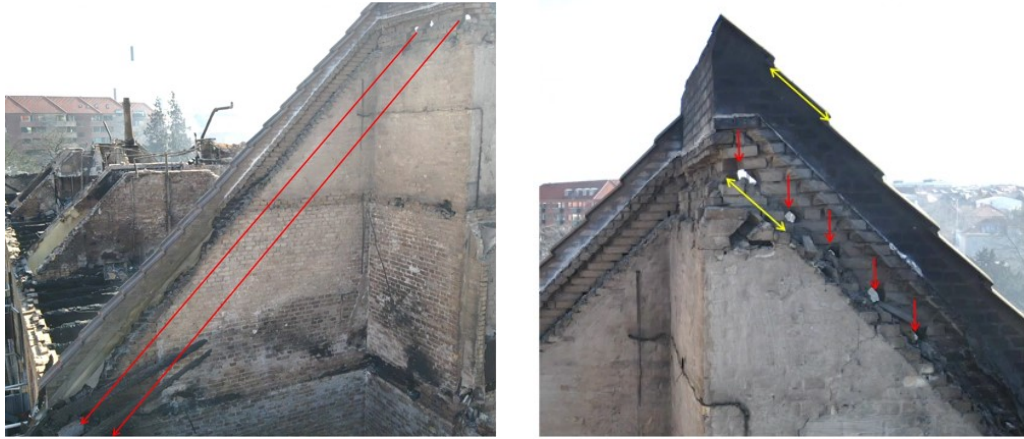
Figur 3: Fotos af brandmuren i matrikelskellet mellem Godthåbsvej 179A og 181

Rapporten viser, at brandvæggen mellem Godthåbsvej 179A og 181 fulgte matrikelskellet og derfor var udført, så en del af væggen lå parallelt med bygningens facade, hvilket er atypisk for brandvægge. På denne del af væggen var der udspæringer (gennemgående huller), hvor tagspær har hvilet af.

Desuden har Hovedstadens Beredskab oplyst styrelsen, at de oprindelige lægter var ført igennem brandvæggen i spidsloftets øverste del. Der har således været gennemgående

huller både i den del af brandvæggen, der lå parallelt med bygningens facade samt i bygningens længderetning, hvilket reducerede brandvæggens funktion.

Billedmateriale viser udsparinger i brandvæggen i matrikelskellet mellem Godthåbsvej 179A og 181. Foto: Hovedstadens Beredskab

Hullerne har sandsynligvis tilladt branden at passere i den øverste del af tagkonstruktionen. Antagelsen underbygges af beredskabets droneoptagelser, hvor det kan ses at det netop var i spidsloftets øverste del, at branden først passerede brandvæggen.
