# **Bach & Egmose Byggesystem – Bag- og Facadeelementer**

## Baggrund

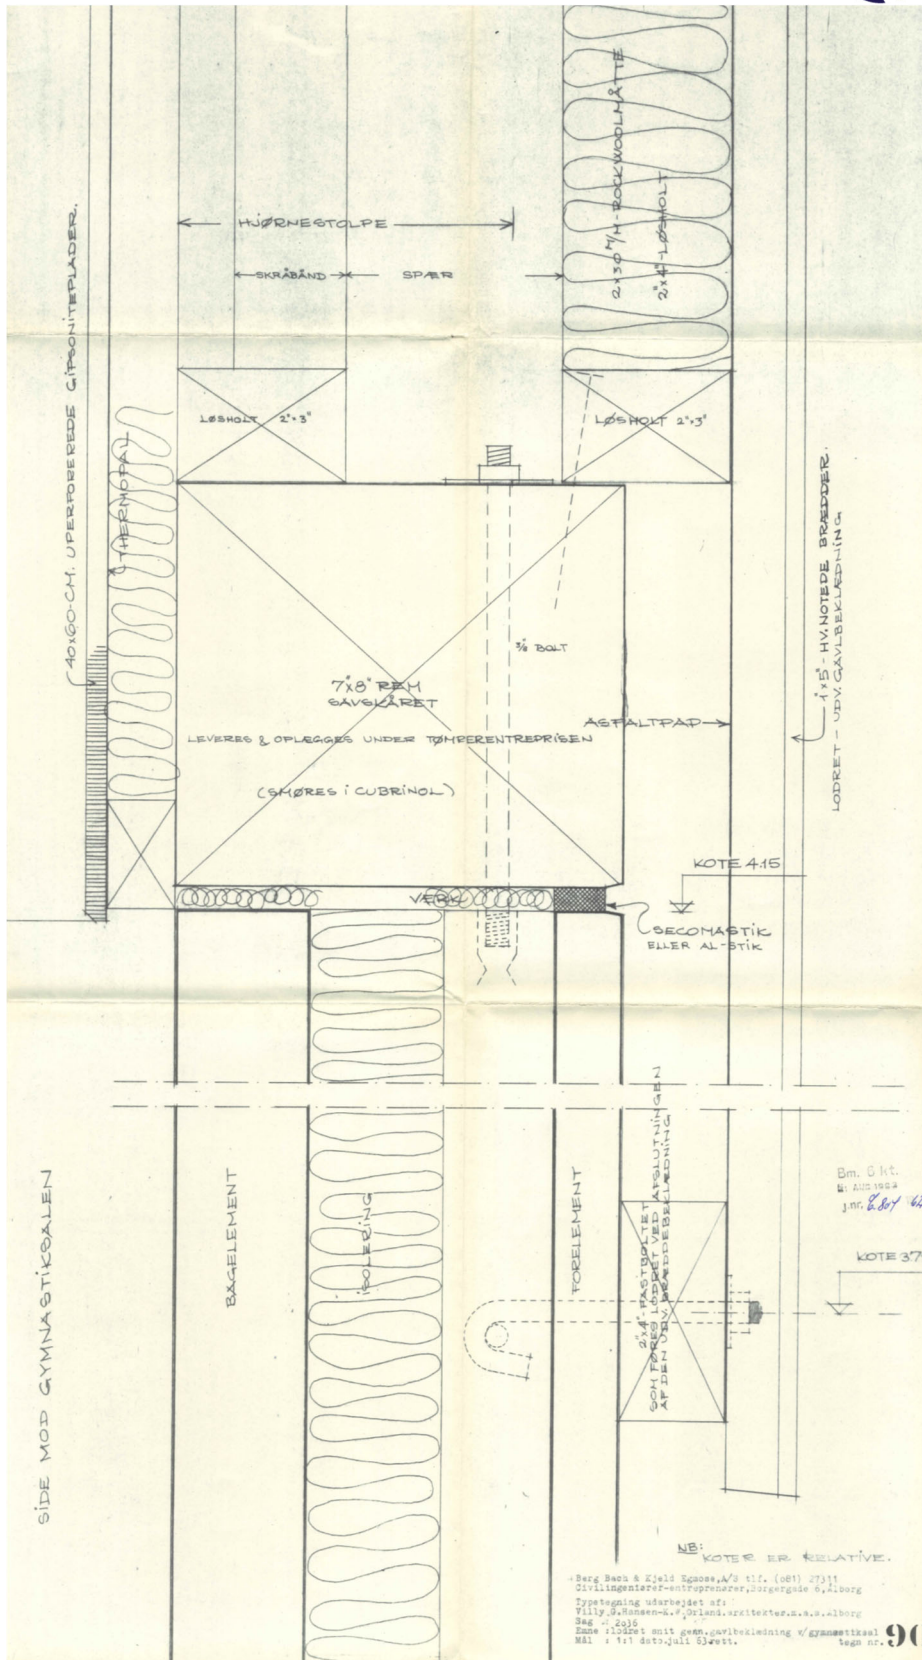
Figur 4. Typetegning. Lodret snit af øverste del af bagelement og facadeelement. Bemærk 'secomastik' fuger over facadeelement.

- Den lille 'secomastik' fuge (10 mm tyk) over facadeelement kan for nogle elementer ikke været tilstrækkelig til at give plads til temperaturbevægelser og/eller nedbøjning af tagrem over facadeelement. Dermed er facadeelementet kommet i 'klemme' og har medført udbøjninger pga. den lille stivhed af elementet. Der er observeret enkelte revner på midt af element og disse udbøjninger kan på sigt udgøre en risiko for svigt af elementet.

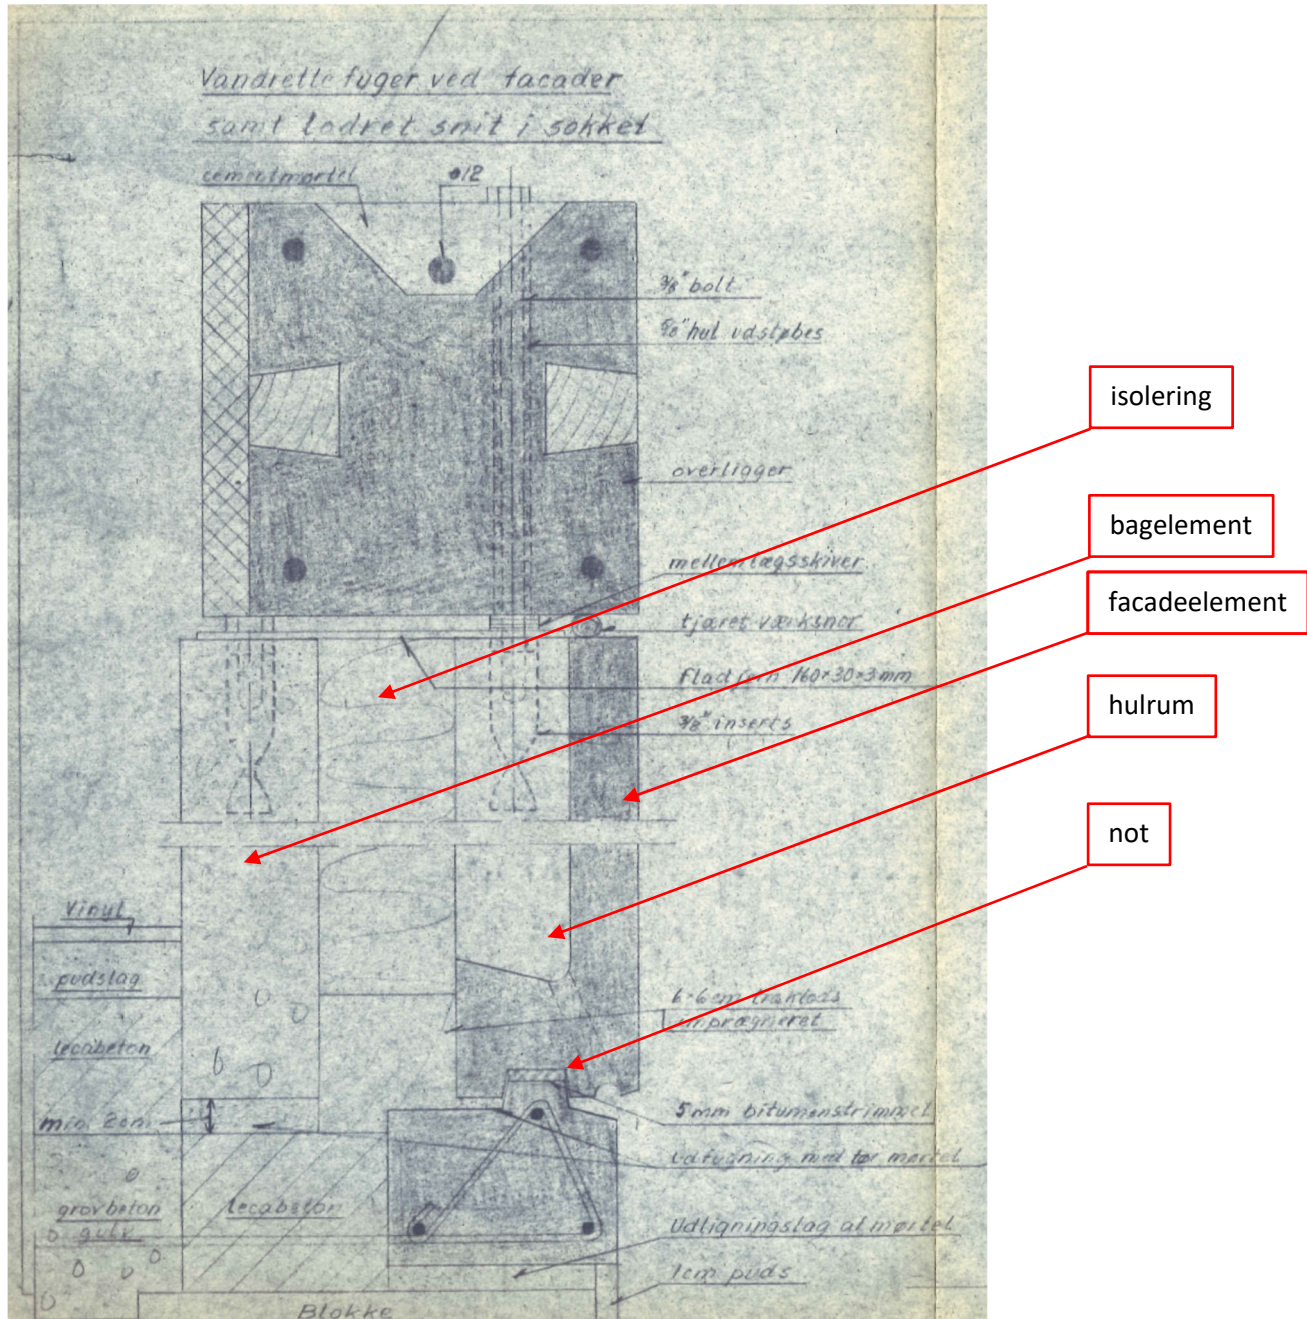
Figur 5. Typetegning. Samling af facadeelement og bagelement i top og bund.

Figur 5 viser samlingen af bagvæg og facadeelement i både top og bund. Tegningen indikerer igen, at det kun er bagvæggen, der er bærende. Det bemærkes også at dæklagene er ret små, og dette stemmer med den korrosion, der kan ses på nogle af elementerne. I det element, som er hjembragt til Build på Aalborg Universitet er armeringen i facadeelementerne næsten rustet bort.

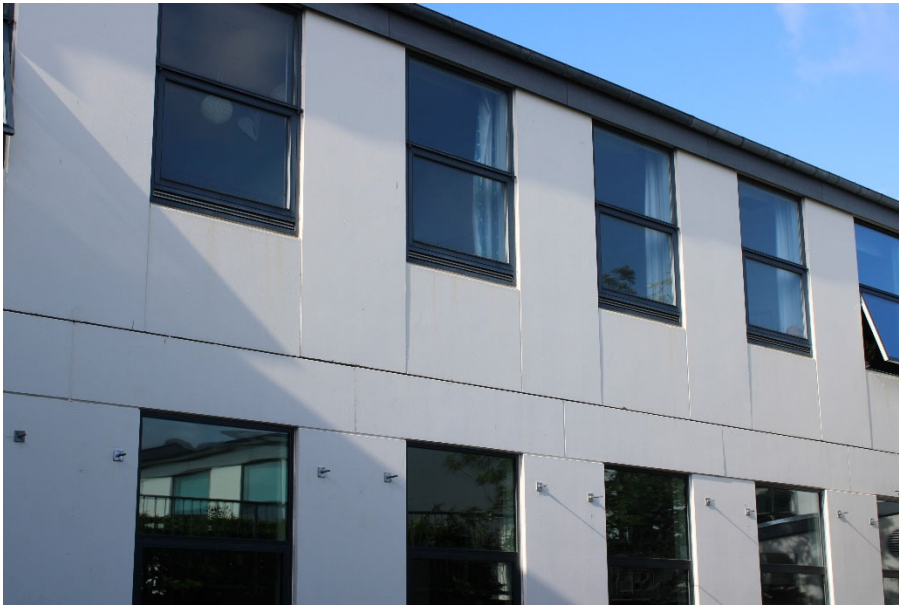
Figur 8. 2 etages bygning. Bemærk udbøjning på midt af facadeelementer i øverste etage.

De relativt store udbøjninger på midten af nogle facadeelementer kan også indebære en risiko for svigt af elementerne. Øverste facadeelementer i 2 etages bygninger og facadeelementer i 1 etages bygninger er beskyttet af udhæng og dermed indtrængning af regnvand og efterfølgende korrosion.

På basis af ovenstående anbefales at facadeelementer i alle bygninger opført med Bach & Egmose byggesystemet gennemgås med fokus på udbøjninger, revner og evt. tegn på korrosion og at de evt. sikres med klæbeankre indtil en mere detaljeret undersøgelse foretages. Der bør være speciel fokus på nederste facadeelementer i bygninger med 2 etager og øvrige bygninger hvor udhæng ikke beskytter øverste del af facadeelementet.

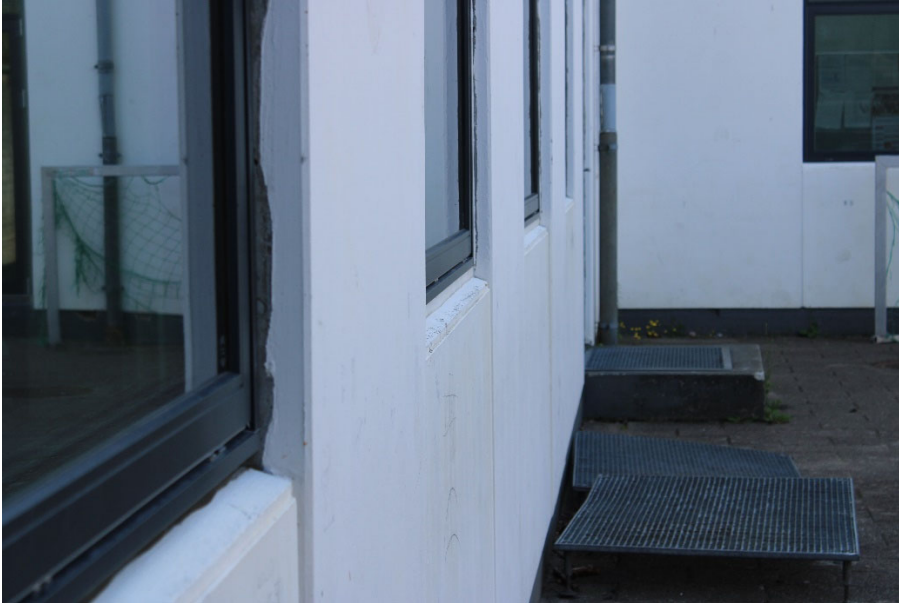
Figur 9. Facadeelementer i nederste etage i bygning med 2 etager. Bemærk udbøjning af facadeelement ved vindue.

Specielt for bygninger i 2 etager har vand fra regn haft mulighed for at trænge ind i fugerne over nederste facadeelement og bevirket korrosion af de små stålplader over disse. Derved er facadeelementer tilsyneladende kun fastholdt af fugerne rundt om elementet, og kan være årsagen til at nogle facadeelementer har relativt store udbøjninger i toppen af elementet. Dette kan indebære en fare for at facadeelementet kan skride ud.

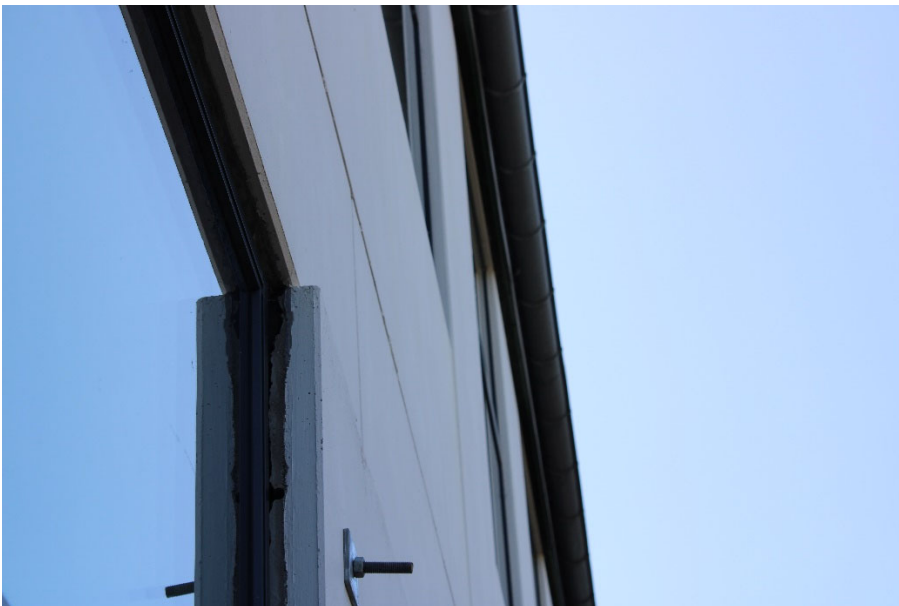
Figur 10. Facadeelement i nederste etage. Bemærk udbøjning af top af nederste facadeelement.

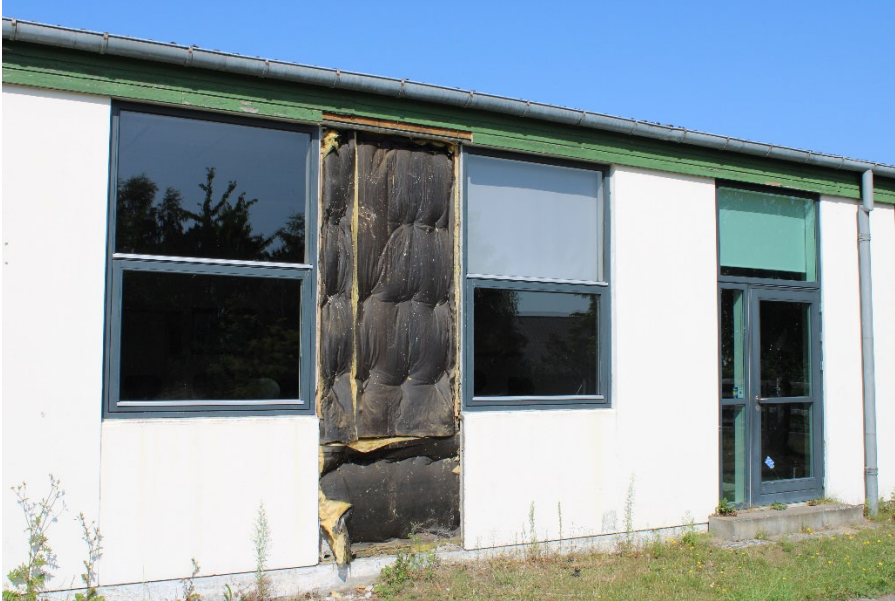
Figur 11. Facadeelement udtaget.

Det bemærkes, at der pt ikke er foretaget nærmere undersøgelser af facadeelementet. Betonen vurderes umiddelbart at være i en god tilstand. Besigtigelse af det nedtagne facadeelement indikerer, at betydelig korrosion i de armeringsjern, der ligger i de lodrette afstivende kantudstøbninger, se figur 14, har forårsaget lodrette revnedannelser i betonen og delvise skader på forbindelsen mellem jern og beton. Da udstøbningerne i facadeelementerne udgør den væsentligste stivhed mod udbøjninger af facadeelementerne kan denne korrosion således medføre at facadeelementerne ikke længere kan optage en lodret belastning.

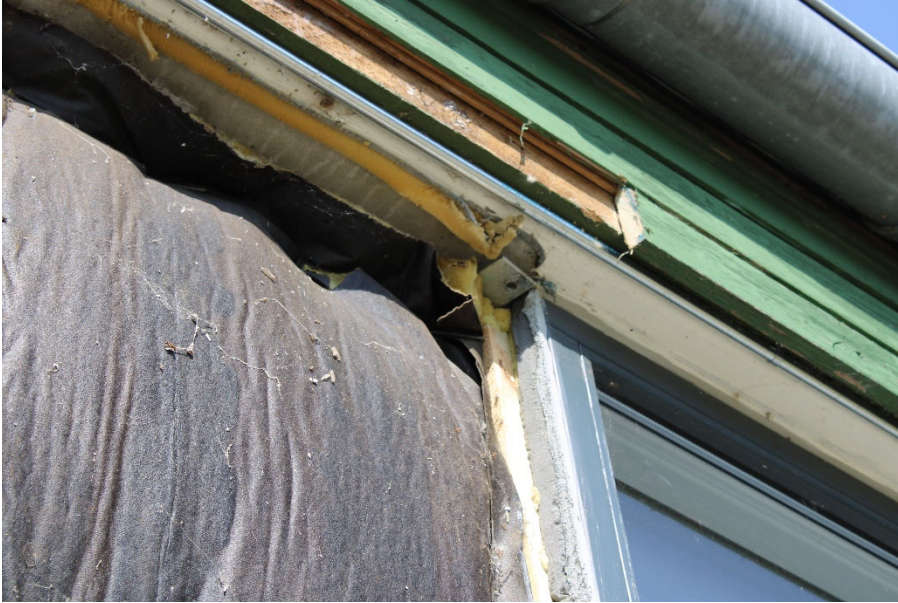
Figur 13. Facadeelement udtaget. Bemærk lille stålplade benyttet til fastholdelse af facadeelement (ikke korroderet).

- De små stålplader, der fastholder element i toppen, er for nogle elementer rustet væk og der er ingen fastholdelse udover via fuger. Facadeelementet kan derfor med tiden være skredet ud i toppen og kan potentielt vælte med fare for personer, som færdes langs bygningen, se ovenfor. Denne problemstilling er især relevant for bygninger i 2 etager.

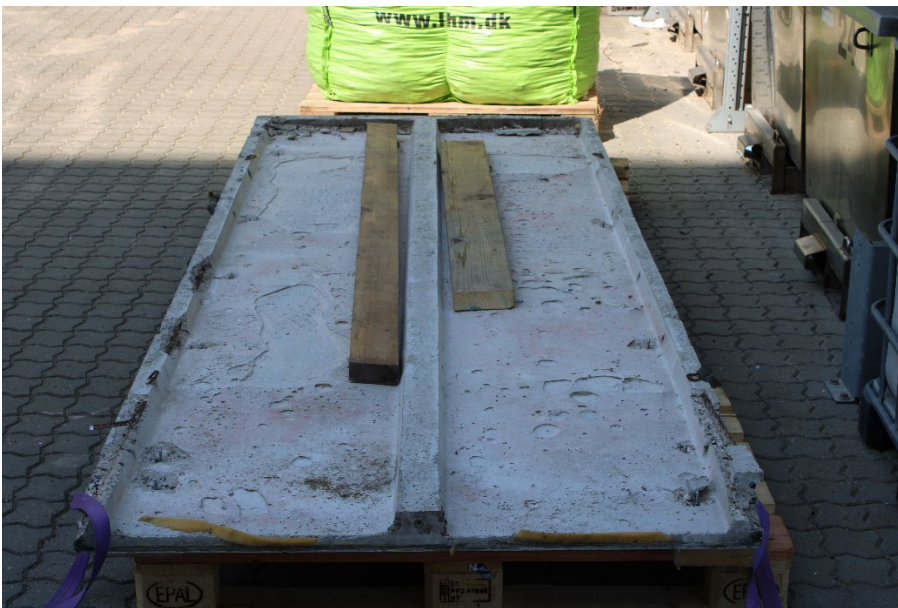
Figur 14. Nedtaget facadeelement, med afstivende lodrette armerede udstøbninger.
