# **Vurdering af hændelse med løsrevet altanværn på fransk altan på Frederikssundsvej 84-86, 2400 København**

**SBST projektnummer: 22074 – sagsnummer 2026-6333**

**22. september 2026**

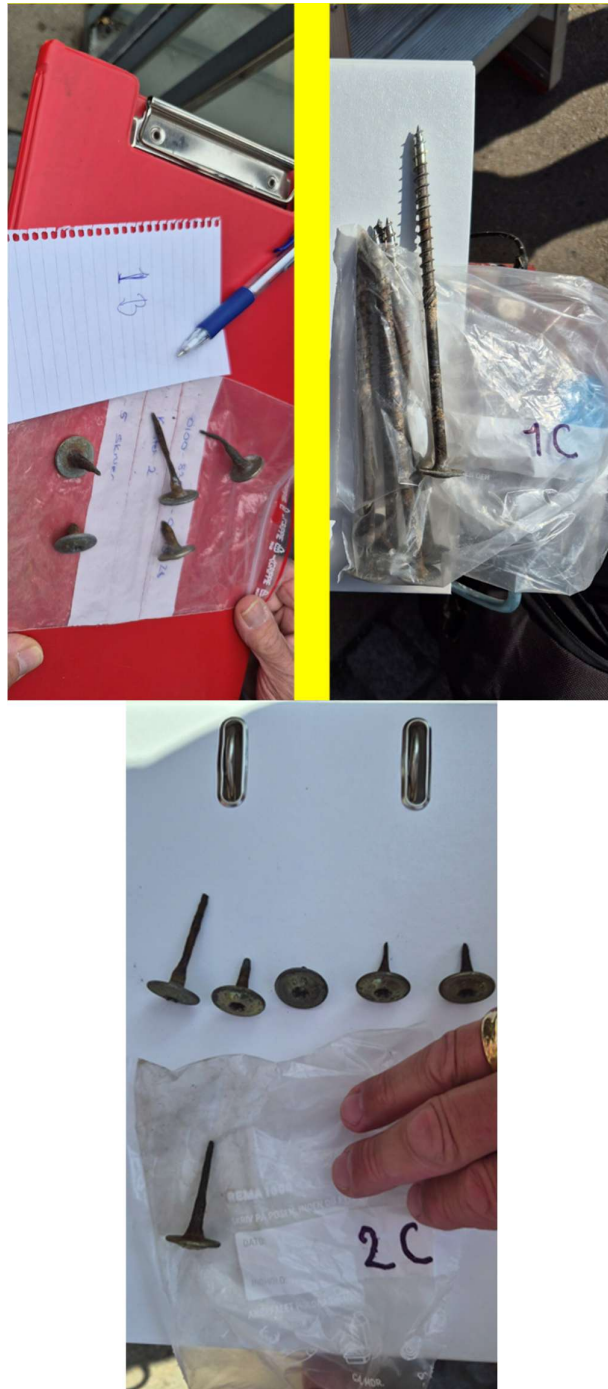
Figur 3.3 Gennemtærede skruer (hoveder) fra den nedstyrtede altan på 3. sal (1B) og næsten intakte skruer (1C) fra den nedtagne altan på 2. sal lige under den nedstyrtede altan samt gennemtærede skruer (2C) fra den nedtagne altan på 2. sal til højre for altanen med de næsten intakte skruer.

Skruerne er formentlig lavet af stål med en trækstyrke på omkring 300 – 500 N/mm<sup>2</sup> svarende til at brud vil forekomme, hvis tværsnittet er reduceret til omkring 1 mm<sup>2</sup>. Som altanen er udformet er den ikke understøttet af bygningen, så skruerne er yderligere påvirket til bøjning og forskydning.

Denne overslagsberegning forklarer hændelsen og stemmer med observationer af skruerne som beskrevet ovenfor og vist figur 3.2.

På den baggrund konkluderes, at den direkte årsag til ulykken er, at de bærende skruer var gennemtærede.

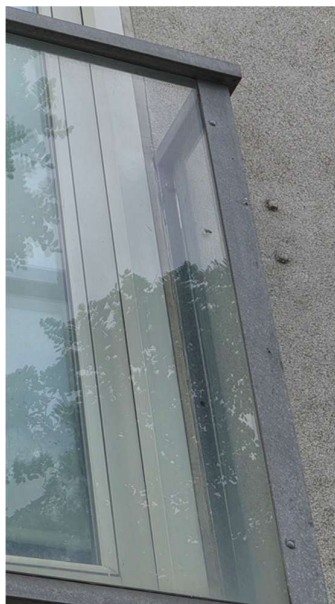
Figur 3.4 Altan på 1. sal. Altanerne er monteret med 3 skruer i hver side, dog mangler de midterste skruehoveder nogle steder, som vist i figuren.
