# **Bach & Egmose Byggesystem – Bag- og Facadeelementer**

## Baggrund

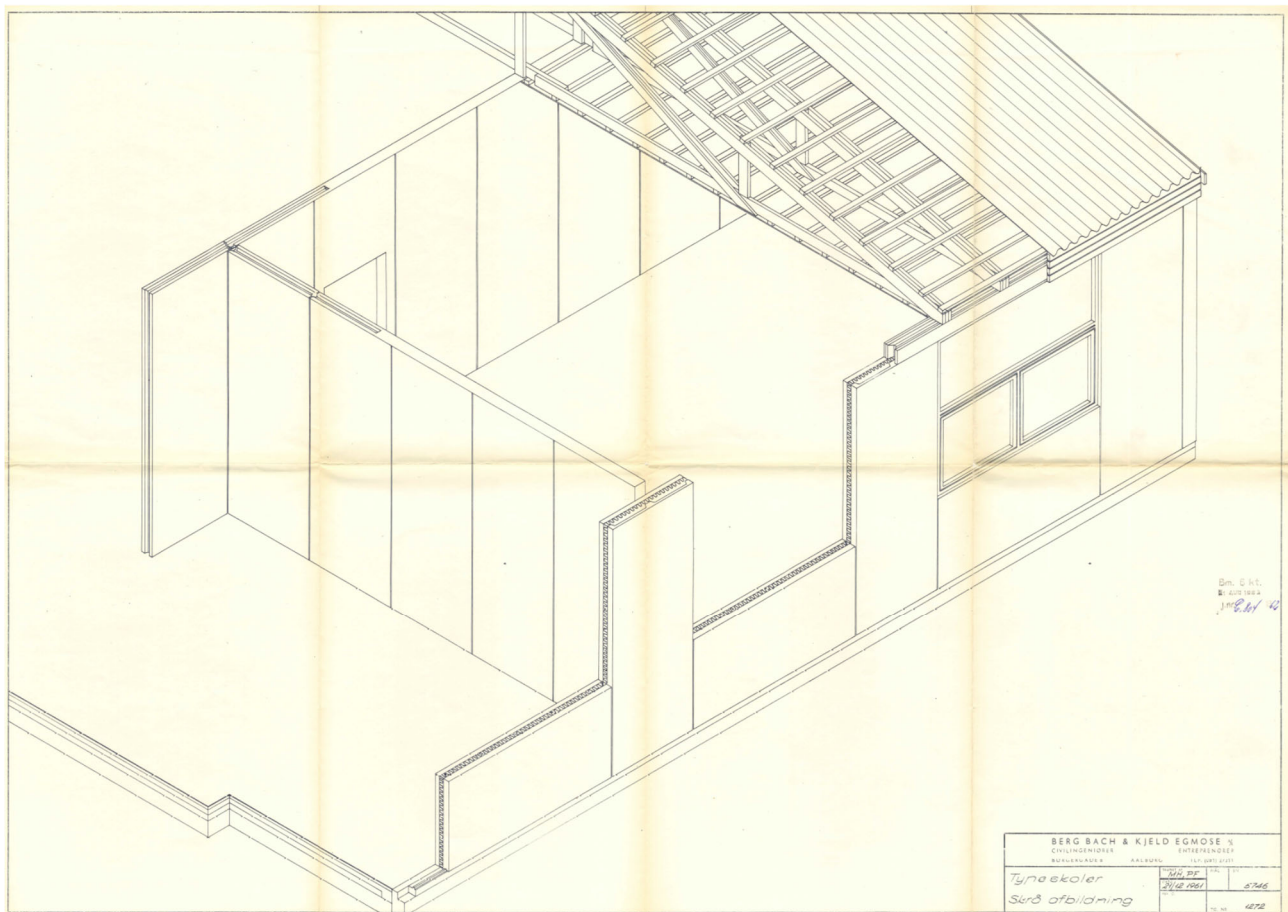
I figur 1 vises en typetegning, som indirekte skitserer det bærende system. Byggesystemet er udviklet til både 1- og 2-etagers bygninger. Det bemærkes, at facadeelementerne er udført med forskellige dimensioner, herunder forskellige tykkelser af bagvæggen.

Figur 1. Typetegning. Skitse af byggesystem.

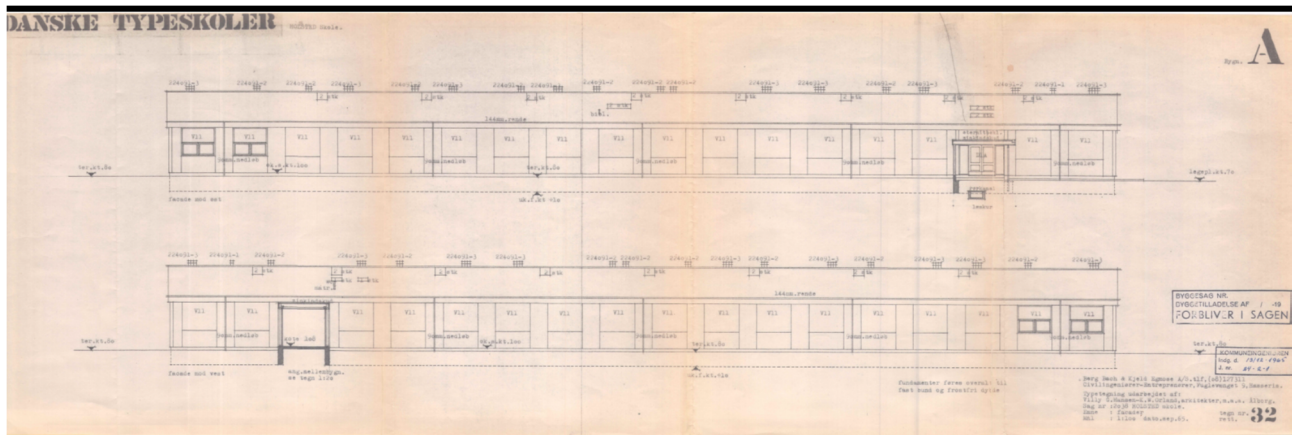
Figur 3. Holsted skole.

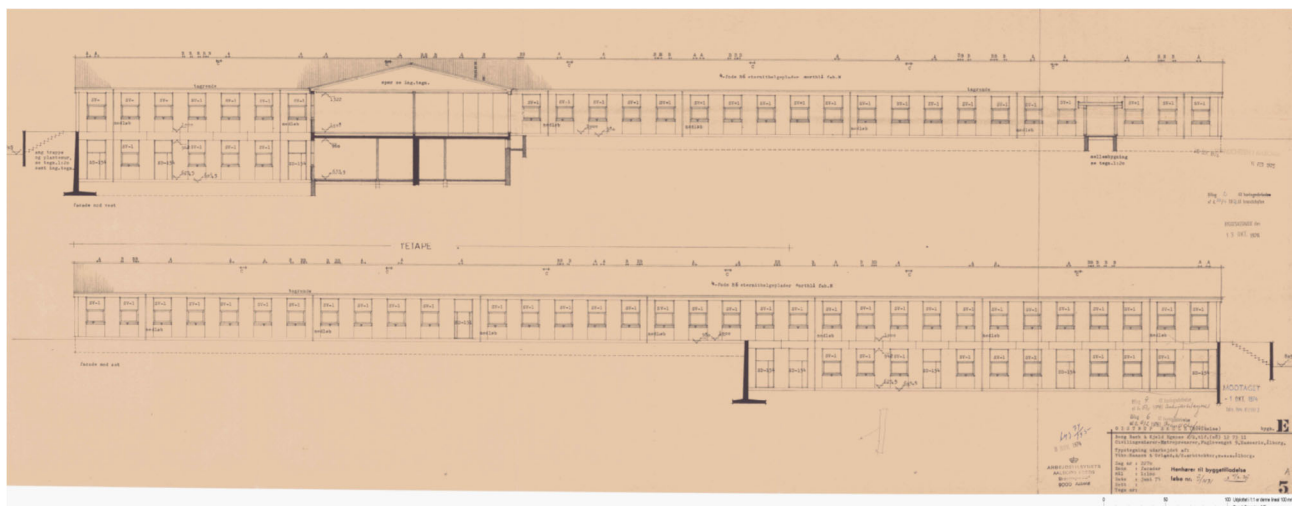
Figur 3. Gistrup skole 1975. Nogle bygninger er i 1 etage, andre i 2 etager.

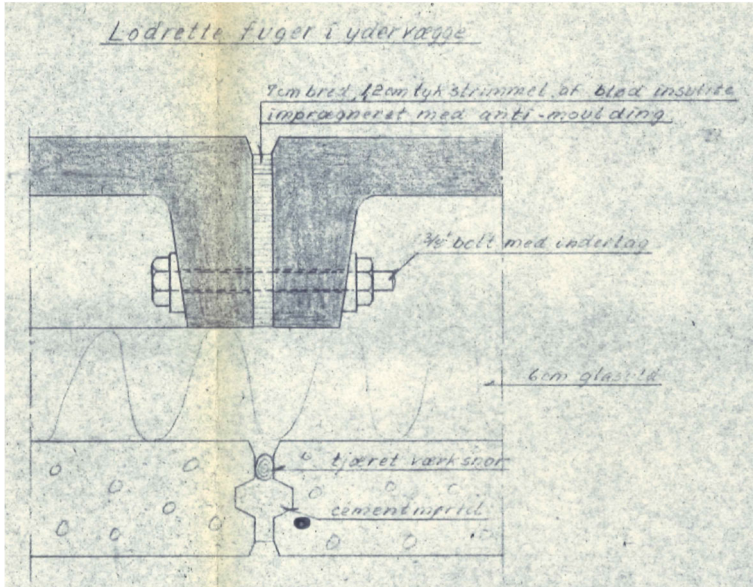
I figur 6 vises en samling mellem 2 facadeelementer. Det synes meget kompliceret geometrisk at udføre den samling, da isolering og bagvæg ikke er forenelig med en boltet samling af facadeelementet. På det facadeelement, som vi har haft tilgang til, er der lavet huller til en mulig boltesamling, men det har aldrig været benyttet som sådan. Byggesystemet har også været eksporteret til Tyskland, og det er muligt, at man

her har brugt en anden opbygning. Vi har erfaret fra en ingeniør, der var ansat i Bach & Egemose, at man i Tyskland anvendte facade elementer med større tykkelse. Det ville have krævet en anden samling, og der kan boltehullet godt have indgået. Af hensyn til en rationel produktion har man måske valgt at give alle elementerne boltehuller.

Figur 6. Typetegning. Samling af 2 facadeelementer og bagelementer.

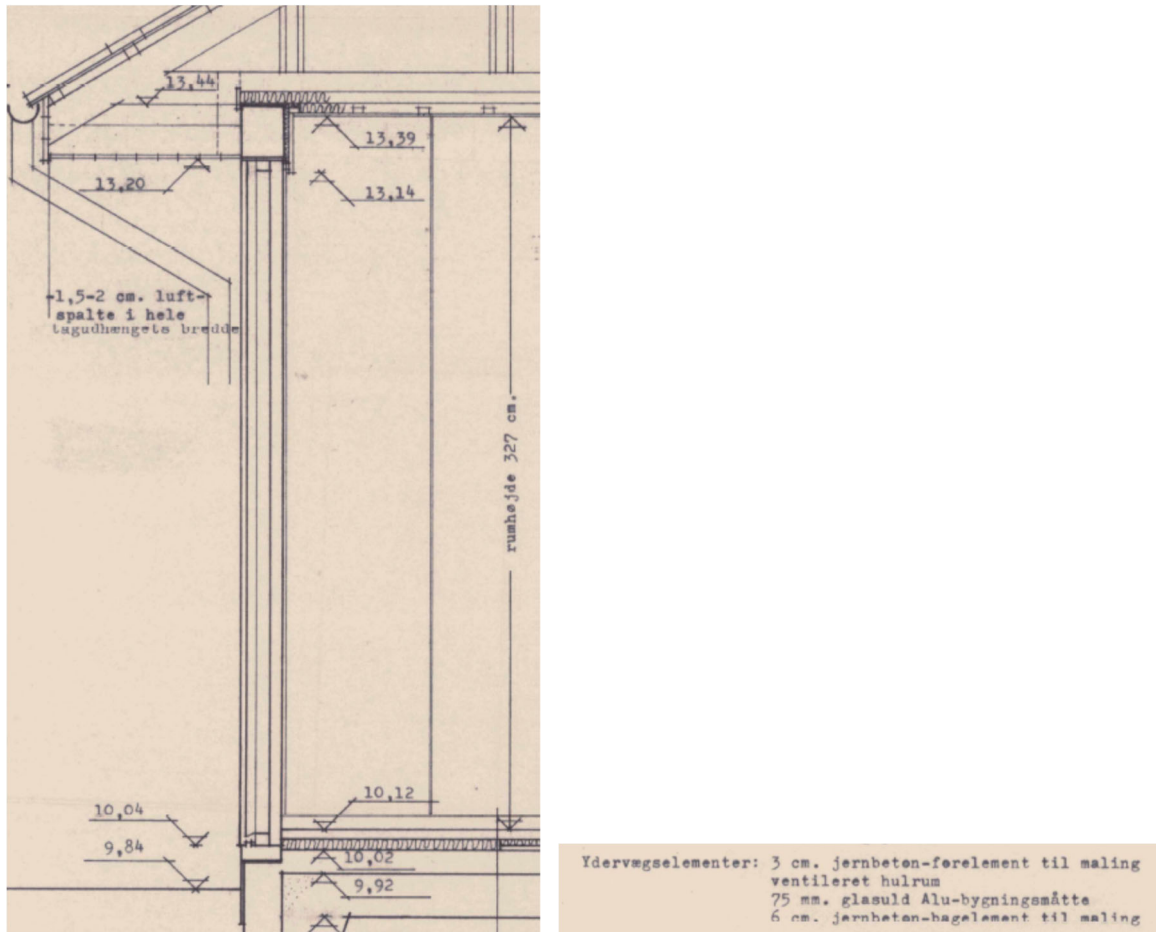
Det bemærkes at facadeelementerne (forelementer) har samme tykkelse i 1 og 2 etages bygninger, hvilket også indikerer at de ikke er regnet bærende. I figur 7 vises et snit i vægelementet. Remmen synes at have ret store dimensioner, og det kan man også se på andre tegninger. Umiddelbart ser det så ud som om at både facade- og bagelement er bærende, men det er i modstrid med andre tegninger og beregninger, som er gennemgået.

Figur 7. Typetegning. Facade- og bagelement.

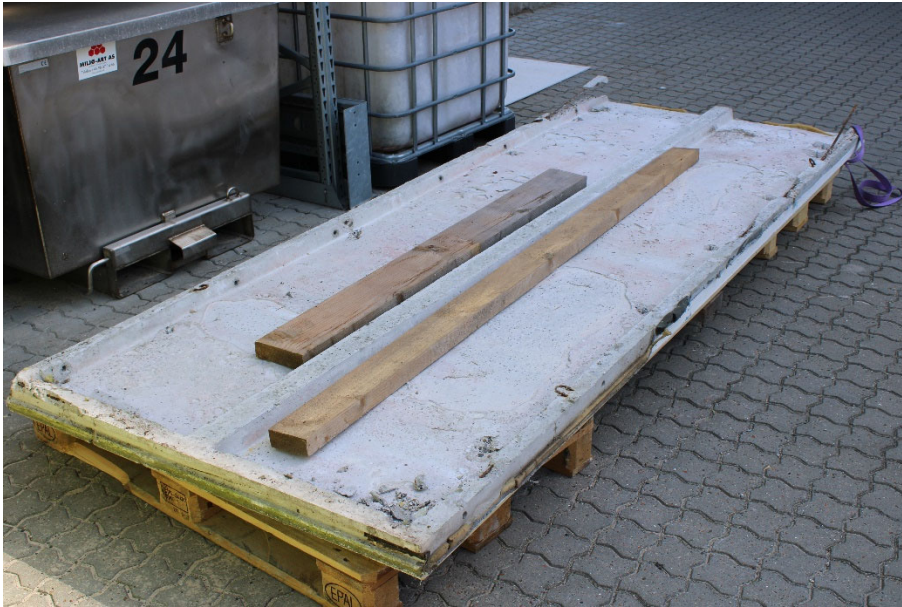
Det bemærkes, at der pt ikke er foretaget nærmere undersøgelser af facadeelementet. Betonen vurderes umiddelbart at være i en god tilstand. Besigtigelse af det nedtagne facadeelement indikerer, at betydelig korrosion i de armeringsjern, der ligger i de lodrette afstivende kantudstøbninger, se figur 14, har forårsaget lodrette revnedannelser i betonen og delvise skader på forbindelsen mellem jern og beton. Da udstøbningerne i facadeelementerne udgør den væsentligste stivhed mod udbøjninger af facadeelementerne kan denne korrosion således medføre at facadeelementerne ikke længere kan optage en lodret belastning.

Figur 15. Nedtaget facadeelement.

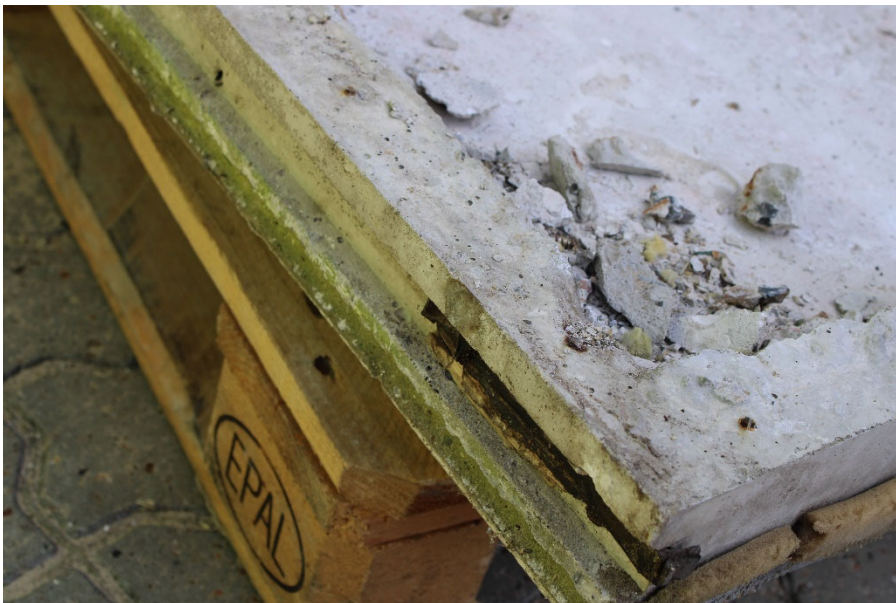
Figur 16. Nedtaget facadeelement.
