# RAPPORT

2025:14

# Byggetekniske hændelser og udvikling i regulering og viden 1995 - 2025

Bygningers sikkerhed og sundhed

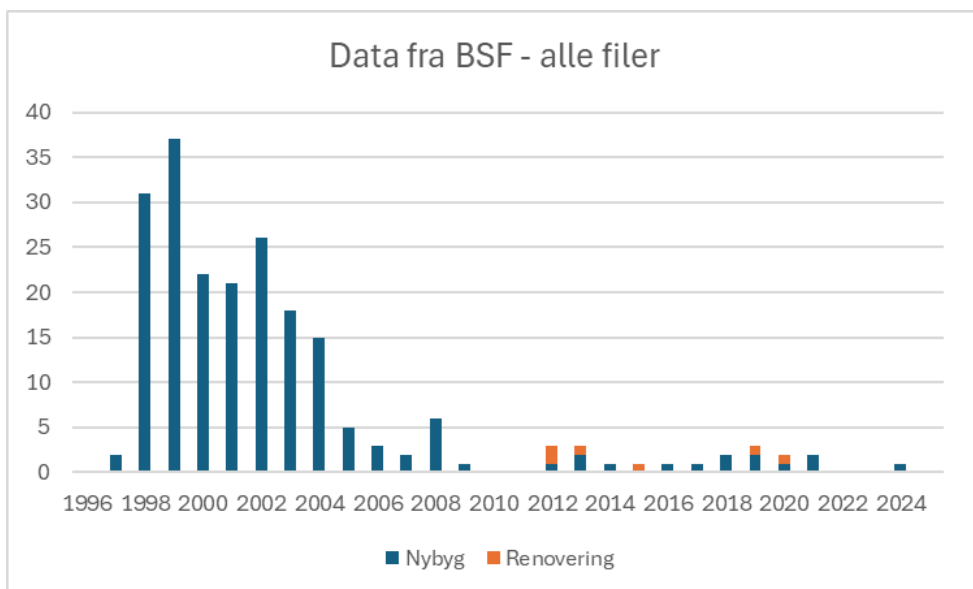
**FIGUR 5.** Antal projekter registreret af Byggeskadefonden, hvor krav til bærende konstruktioner sikkerhed ikke er som krævet, opdelt på årstal. Kilde: Byggeskadefonden

Disse fejlkilder vurderes dog ikke at have påvirket det overordnede resultat, som vist i **FIGUR 5**, væsentligt. Her ser man et markant fald i antallet af nærved-hændelser fra, at de omkring år 2000 udgjorde ca. 25 om året til det nu er mindre end en tiendedel, selv om renoveringer nu tælles med. For at sammenholde denne udvikling med den aktuelle byggeaktivitet, er antal årlige afleveringer registreret af Byggeskadefonden vist i **FIGUR 6**.

Hvis MGO-sager, som i nogen grad kan vedrøre holdbarheden af bærende konstruktioner, var talt med, ville der have været en pukkel på grafen i **FIGUR 5** omkring 2015.

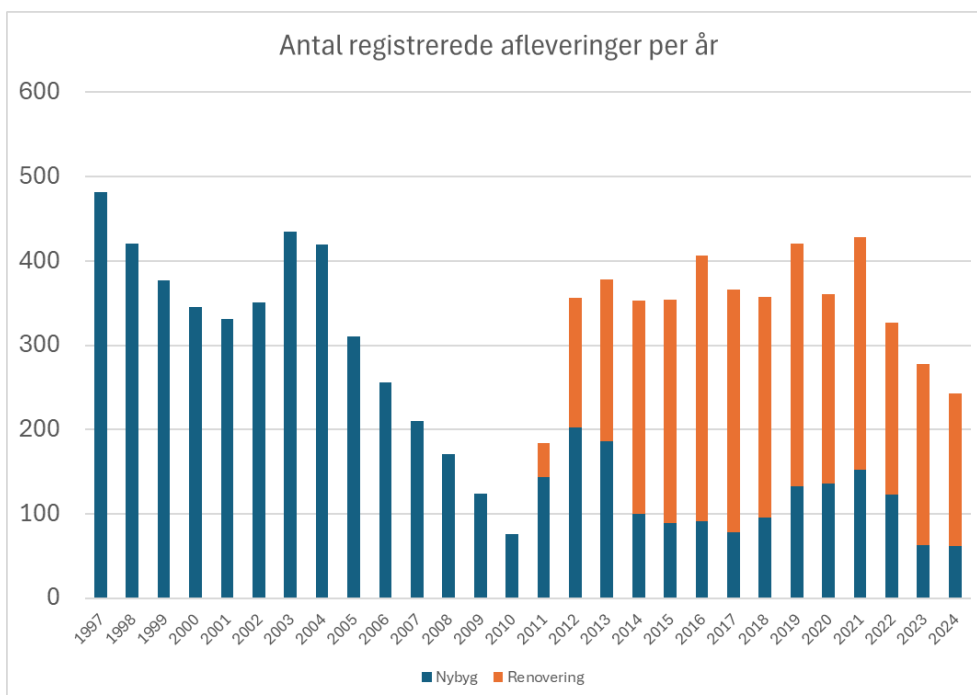
**FIGUR 6.** Antal afleveringer per år registreret af Byggeskadefonden fordelt på nybyg og renovering. Kilde: Byggeskadefonden

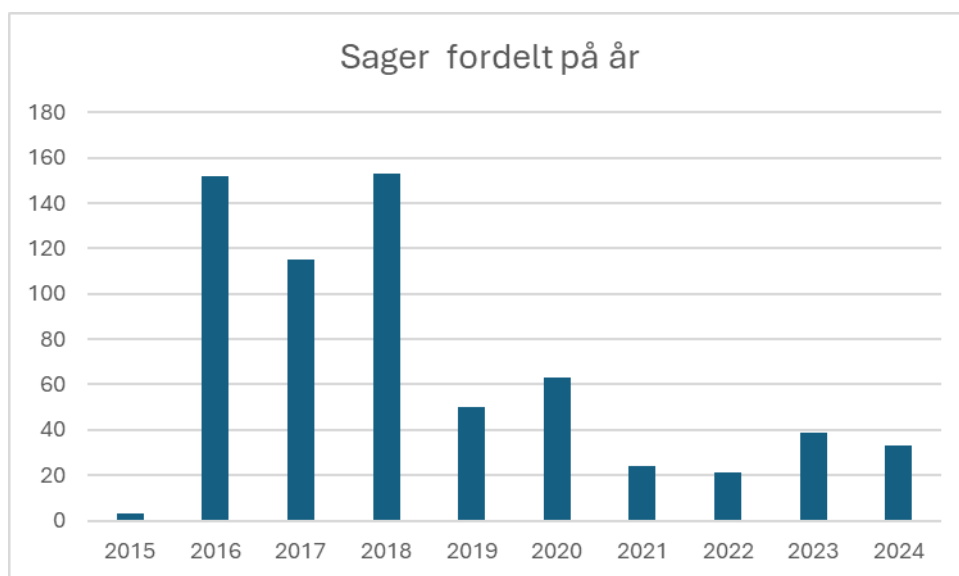
**FIGUR 7.** Antal sager registreret af den lovpligtige byggeskadeforsikring fordelt på årstal. Medtaget alle sager bortset fra dem som er defineret med "Intakt eller med mindre svigt" og "Følgeskader". Udtræk er vedrørende "Bærende og stabiliserende konstruktioner" for perioden 14. september 2015 til 10. december 2024.

De væsentligste informationer i de data, der således er fundet relevante, fremgår af figurerne FIGUR 7, FIGUR 8 og FIGUR 9. Man ser et markant fald i antallet af sager i løbet af perioden, at fejl i projektering og udførelse er helt dominerende, samt at der er få alvorlige byggetekniske svigt.

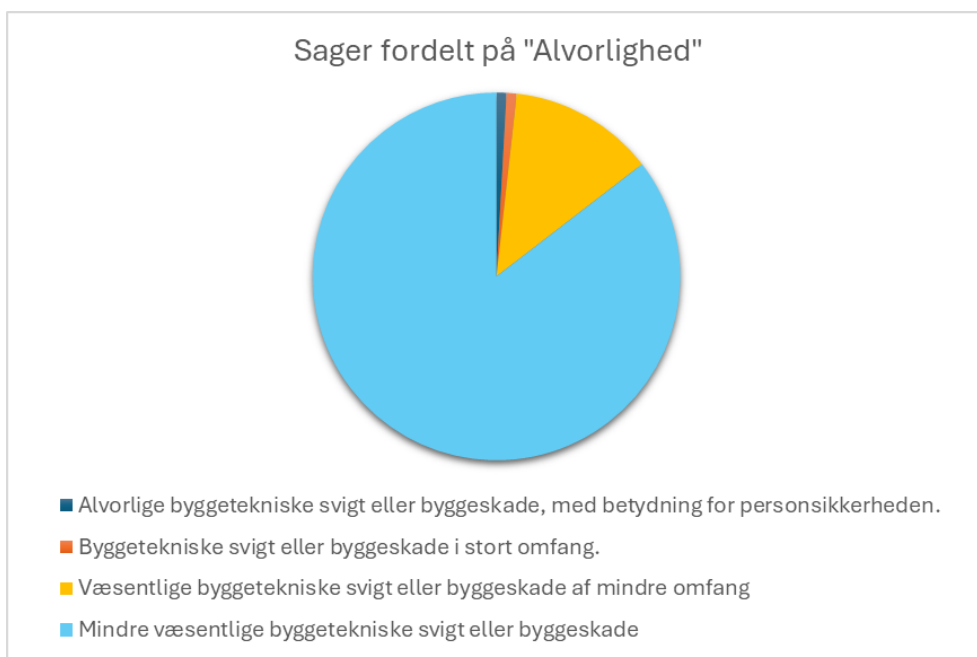
**FIGUR 9.** Sager registreret af den lovpligtige byggeskadeforsikring fordelt på "Alvorlighed". Udtræk er vedrørende "Bærende og stabiliserende konstruktioner" for perioden 14. september 2015 til 10. december 2024.

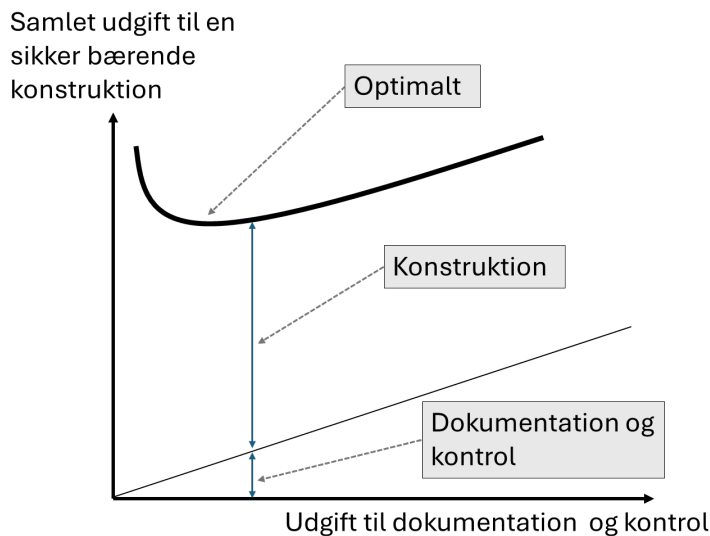
FIGUR 10. Et omkostningsperspektiv. Hvis der ikke udføres statiske beregninger (ingen udgift til dokumentation og kontrol) må man vælge en konstruktion med stor styrke (stor omkostning til konstruktionen). Omkostninger til dokumentation og kontrol sigter mod en optimal udnyttelse af resurserne til opførelse af den bærende konstruktion. Den samlede udgift kan reduceres indtil et vist punkt – det optimale – hvor mere avancerede beregninger ikke medfører væsentlige besparelser på konstruktionen eller øget realiseret sikkerhed.

FIGUR 10 illustrerer den principielle sammenhæng mellem samlede omkostninger til en konstruktion og udgiften dokumentation og kontrol. Den viser, at der er en optimal indsats for dokumentation og kontrol. Det punkt ligger forskelligt afhængig af konstruktionens størrelse og kompleksitet. Hvis der f.eks. er tale om en carport er merprisen for stærkere bjælker og søjler så lille, at det ikke berettiger nogen dyberegående statisk beregning. Dette er også en af grundene til, at der tidligere var to bygningsreglementer, se FIGUR 2, og at der i de nyere bygningsreglementer opereres med begreberne "Sikkerhedsklasse", "Konstruktionsklasse" og "Kompleksitet", således at der også i de nyere fælles bygningsreglementer stilles færre krav til dokumentation og kontrol for simple konstruktioner.

Analysen her giver ikke grundlag for at vurdere om de nuværende regler afspejler det optimum, der er illustreret i FIGUR 10.

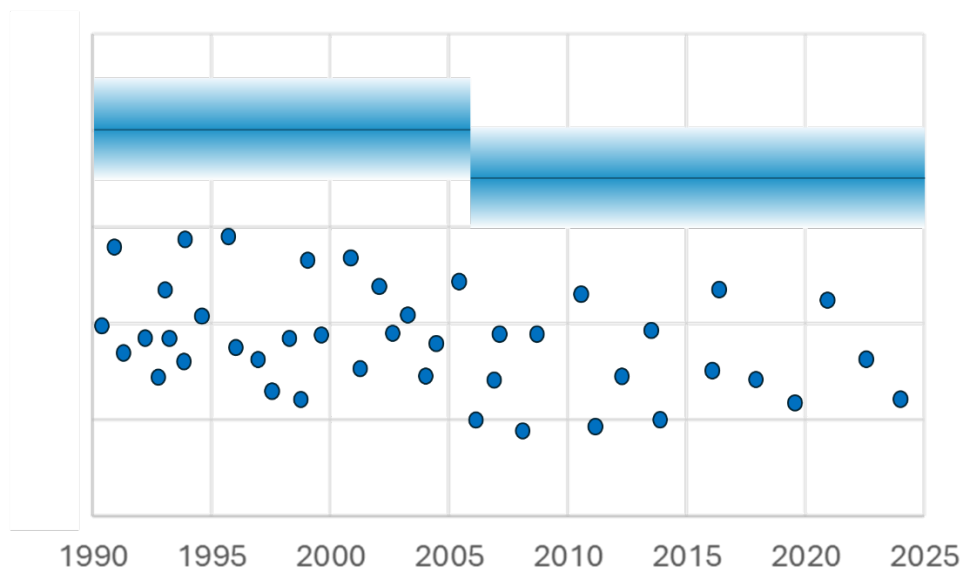
**FIGUR 12.** Illustration af en udvikling af realiserede styrker, hvor det formelle sikkerhedsniveau (se også figur 11) er reduceret (i 2006), og øgede krav til dokumentation og kontrol samt bedre vejledninger har reduceret antallet af alvorlige fejl pr år (de blå prikker).

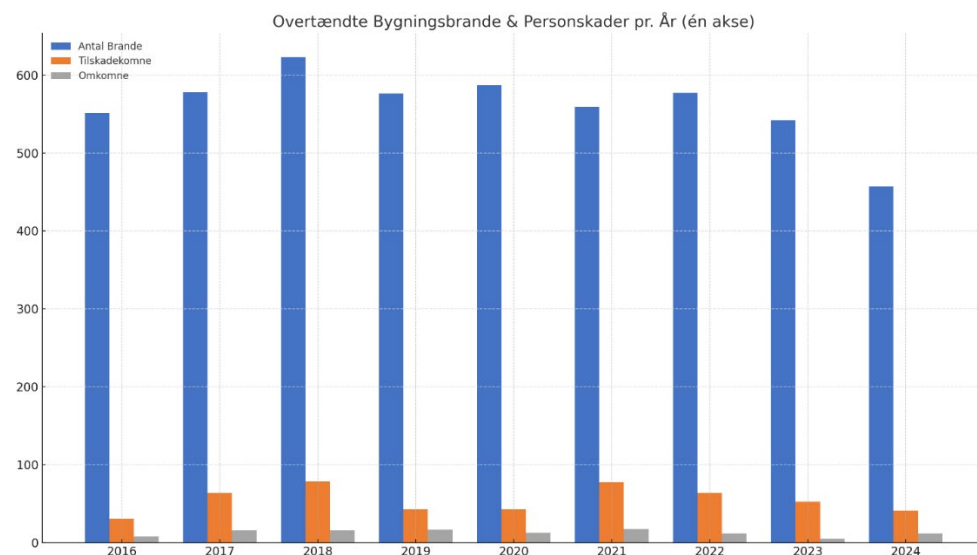
FIGUR 14. Antal overtændte bygningsbrande (2016–2024). Personer omkommet/tilskadekommet i overtændte bygningsbrande Kilde: Beredskabsstyrelsen (ODIN).

Overordnet viser materialet en markant nedgang i det samlede antal brandskader, som i dette tilfælde er hændelser, hvor forsikringselskaberne har udbetalt erstatning i forbindelse med bygning eller løsøre, siden 2006, et stabilt og svingende niveau for storbrande samt et stabilt niveau for overtændte bygningsbrande i perioden 2016–2024. Langt de fleste personskader drejer sig om røgpåvirkning.

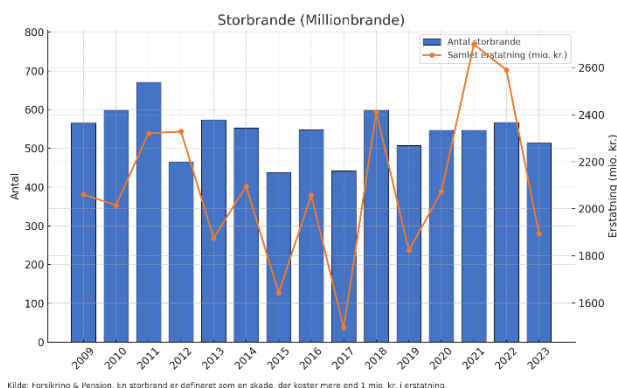
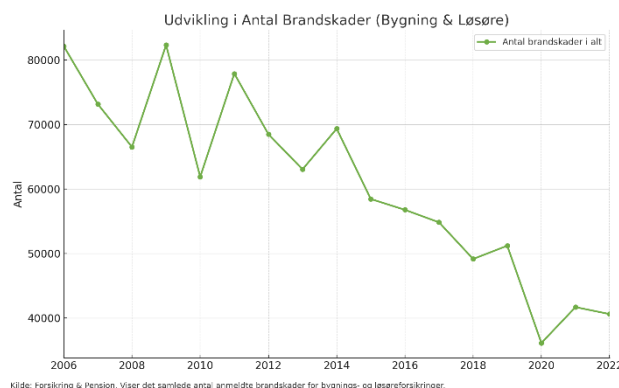
Kilde: Forsikring & Pension. En storbrand er defineret som en skade, der koster mere end 1 mio. kr. i erstatning.

Kilde: Forsikring & Pension. Viser det samlede antal anmeldte brandskader for bygnings- og løsøreforsikringer.

FIGUR 15. a) Storbrande (millionbrande) og samlede erstatninger (2009–2023). Kilde: Forsikring & Pension.

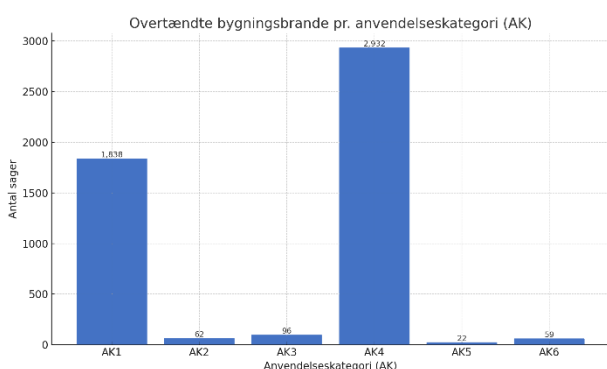
a) Antallet af overtændte brande er ujævnt fordelt på anvendelseskategorierne. AK4 tegner sig for hovedparten af hændelserne, mens AK1 og AK6 bidrager i mindre omfang og AK2–AK3–AK5 kun i begrænset omfang. Fordelingen afspejler, at byrden af hændelser er koncentreret i AK4 gennem hele perioden.

FIGUR 16. a) Antal overtændte bygningsbrande pr. anvendelseskategori (2016–2024).

Opgørelser for overtændte bygningsbrande pr. anvendelseskategori ses i følgende figurer: FIGUR 16 a viser den samlede hændelsesbyrde (hvor findes brande), FIGUR 16 b og FIGUR 17 a viser fordelingen af henholdsvis tilskadekomster og dødsfald (hvor opstår skaderne), og FIGUR 17 b viser de relative risici pr. hændelse (hvor ofte en overtændt brand medfører skader eller dødsfald). Kombinationen giver både volumen- og risikobillede på tværs af AK.

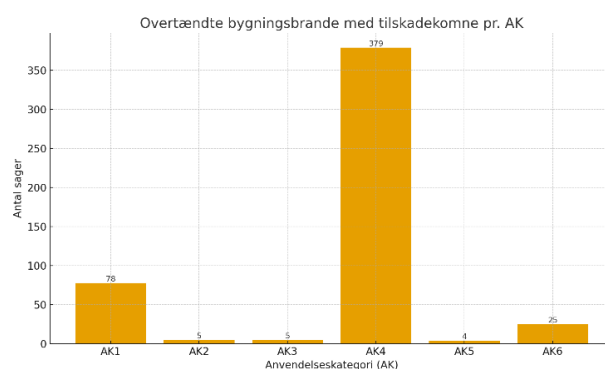
b) Tilskadekomster er stærkt koncentreret i AK4 (379 sager). Derudover registreres AK1 (78) og AK6 (25), mens AK2 (5), AK3 (3) og AK5 (4) kun udgør få sager og er ret lige. Det viser, at den største belastning af personskader ved overtændte brande ligger i AK4.

b) procentvis andel af Overtændte bygningsbrande med tilskadekomne pr. anvendelseskategori (2016–2024).. Kilde: Beredskabsstyrelsen (ODIN).

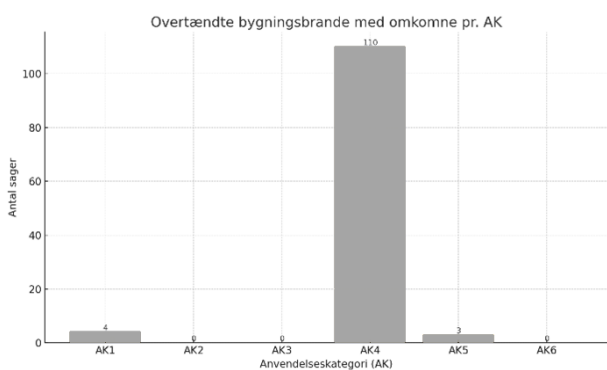
a) Dødsfald forekommer især i AK4 (110 sager). Der registreres få tilfælde i AK1 (4) og AK5 (3) og ingen i AK2, AK3 og AK6 i den analyserede periode. De alvorligste udfald koncentrerer således i AK4. Det bemærkes, at der har været flere dødsfald end dem som figuren viser, men det har ikke været i kombination med overtændte brande.

FIGUR 17. a). Overtændte bygningsbrande med omkomne pr. anvendelseskategori (2016–2024).

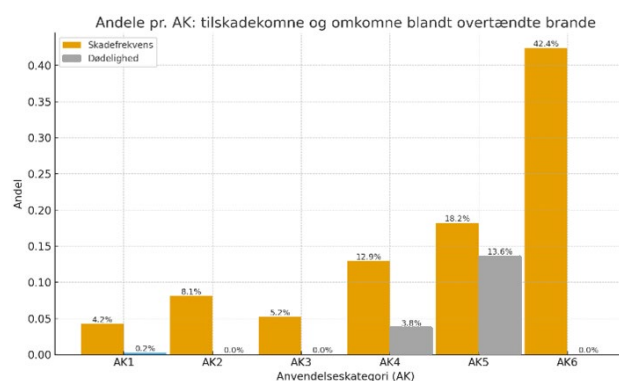
b) Relativt set har AK6 den højeste skadefrekvens (≈42,4 %), efterfulgt af AK5 (≈18,2 %) og AK4 (≈12,9 %). Dødeligheden er højest i AK5 (≈13,6 %) og moderat i AK4 (≈3,8 %), mens AK1–AK3 ligger tæt på nul og AK6 ikke har registrerede dødsfald. Bemærk, at andelen i AK5–AK6 bygger på få sager og derfor er forbundet med større usikkerhed.

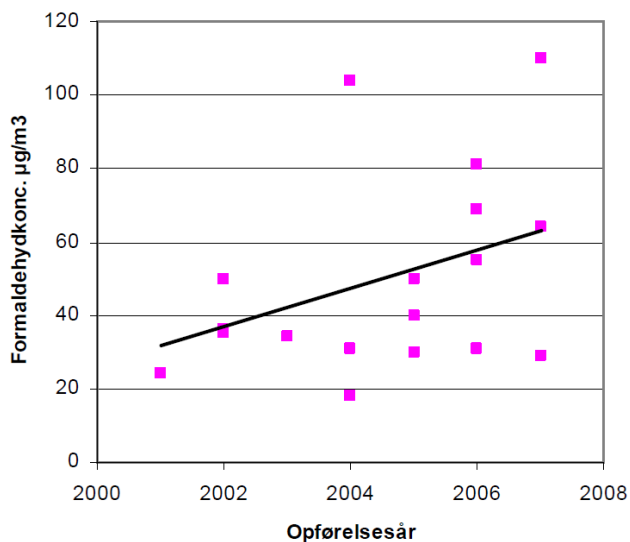
FIGUR 20. Formaldehydkoncentration som en funktion af opførelsesår i 20 huse (Logadóttir, Á., & Gunnarsen, L., 2008)

Resultaterne af målingerne viste, udover at grænseværdien blev overskredet i 2 tilfælde, en stigende tendens som funktion af opførelsesår. Undersøgelsen viste også at omkring 2/3 af husene havde et luftskifte under BR-krav på  $0,5 \text{ h}^{-1}$ , hvilket formodes at have spillet en rolle på de høje koncentrationer. Det skal dog bemærkes at den gældende grænseværdi på daværende tidspunkt var  $0,15 \text{ mg/m}^3$  ifølge BR95/BR98 S og ikke endnu WHO anbefalingen på  $0,1 \text{ mg/m}^3$  som blev indført med BR10.

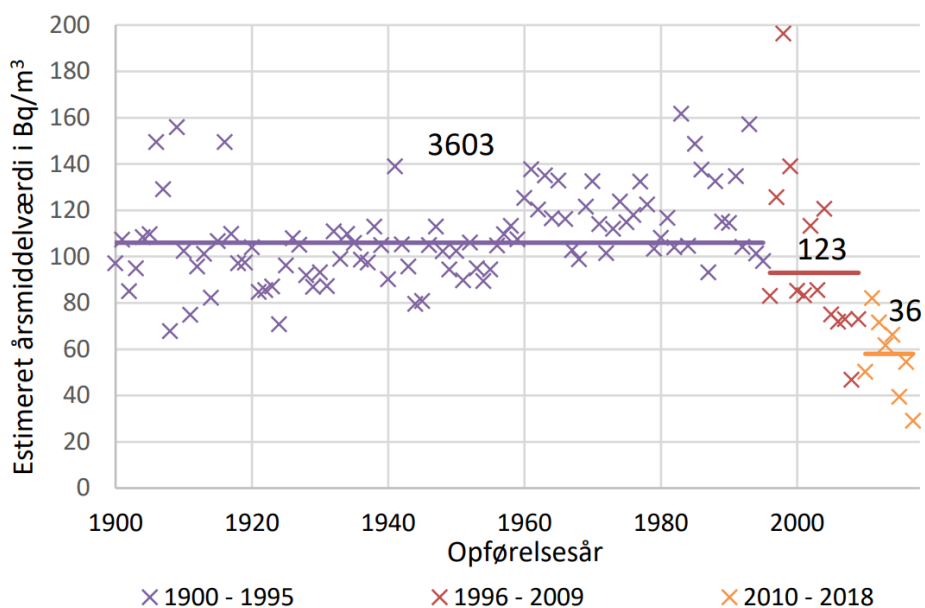
FIGUR 23. Gennemsnitlig estimeret årsmiddelværdi af radon i indeluften som gennemsnit for det enkelte opførelsesår og som gennemsnit for opførelsesår i intervallerne 1900-1995 (106 Bq/m<sup>3</sup>), 1996-2009 (93 Bq/m<sup>3</sup>) og 2010-2018 (58 Bq/m<sup>3</sup>). Gennemsnittet for det enkelte opførelsesår er anført med et kryds. Antallet af boliger er anført for de enkelte intervaller for perioder for boligernes opførelsesår. (Rasmussen, T. V., 2019)

Undersøgelsen fra 2019 viser estimeret årsmiddelværdi for radon i indeluften efter bygnings opførelsesår, se FIGUR 23. Undersøgelsen viser et markant fald i den gennemsnitlige estimerede årsmiddelværdi (aritmetiske middel) for boliger opført efter 2010 selv usikkerheden på 10-20 Bq/m<sup>3</sup> på bestemmelsen af radon taget i betragtning.

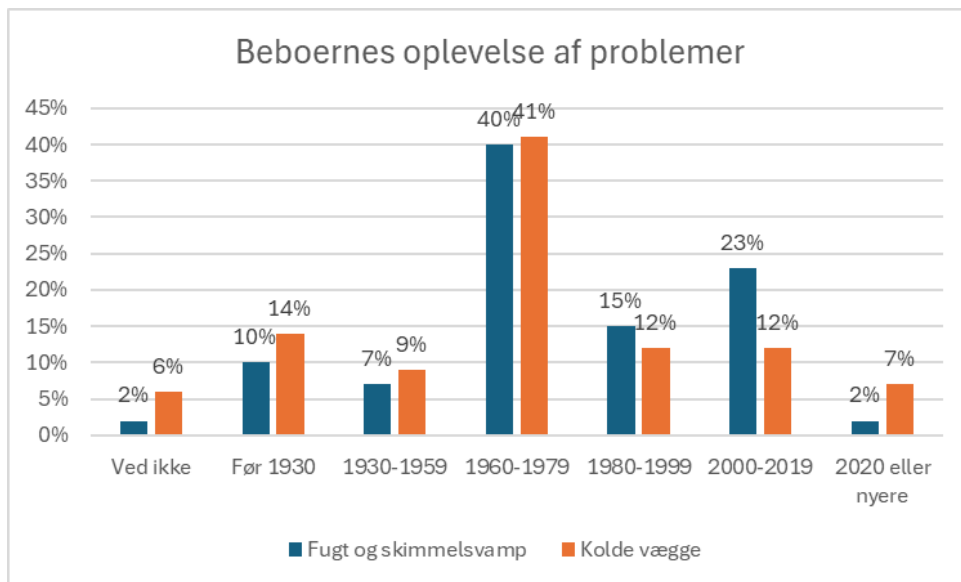
**FIGUR 27.** Fordelingen af bygninger opgjort på byggeår, hvor beboere oplever problemer med fugt og skimmelsvamp eller kolde vægge. Udtræk fra Bolius' databank (Bolius 2025) baseret på ca. 7000 respondenteres svar i 2025 om oplevet indeklima.

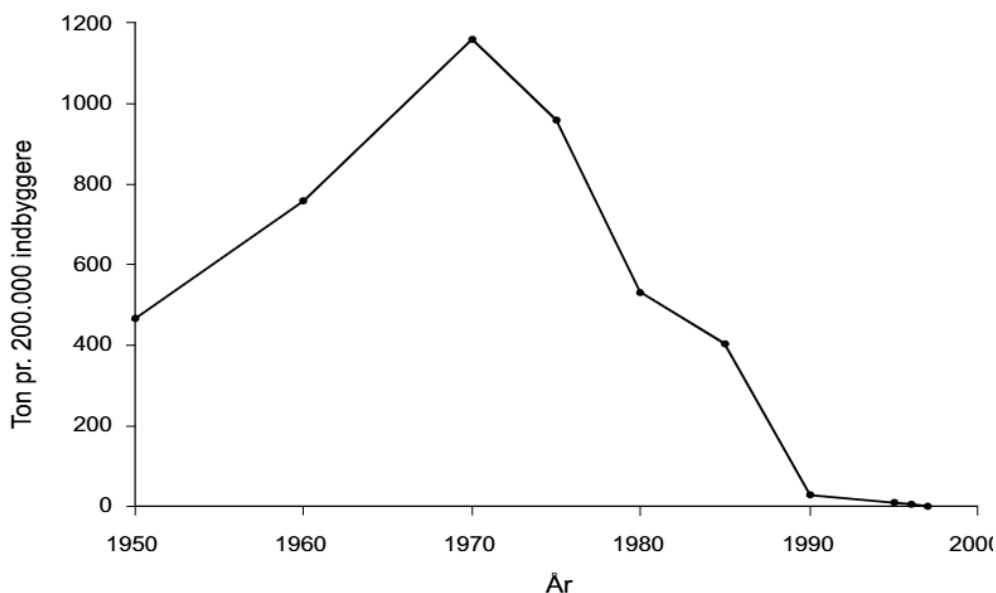
**FIGUR 30.** Kurven viser forbrug af asbest i Danmark fra 1950 til 2000 i ton pr. 200.000 indbyggere (Jensen, 2003; Bjørn, Antonsen, Christensen, & Sørensen, 2008).

Forbruget af asbest (ikke kun til byggematerialer) steg kraftigt i Danmark fra 1950 til 1970. Det toppede omkring 1970 og faldt derefter frem til 2000, hvor asbestforbruget stort set op-hørte, se FIGUR 30. En vurdering af sandsynligheden for at finde asbestholdige materialer i forskellige kategorier for bygningsdele fordelt på forskellige bygningstyper fra de fire

Opgørelsen over forbruget af asbest påviser således, at bygningsreglementets bestemmelser sammen med bekendtgørelser, meddelelser og rundskrivelser om asbest efterleves og har effekt i praksis.

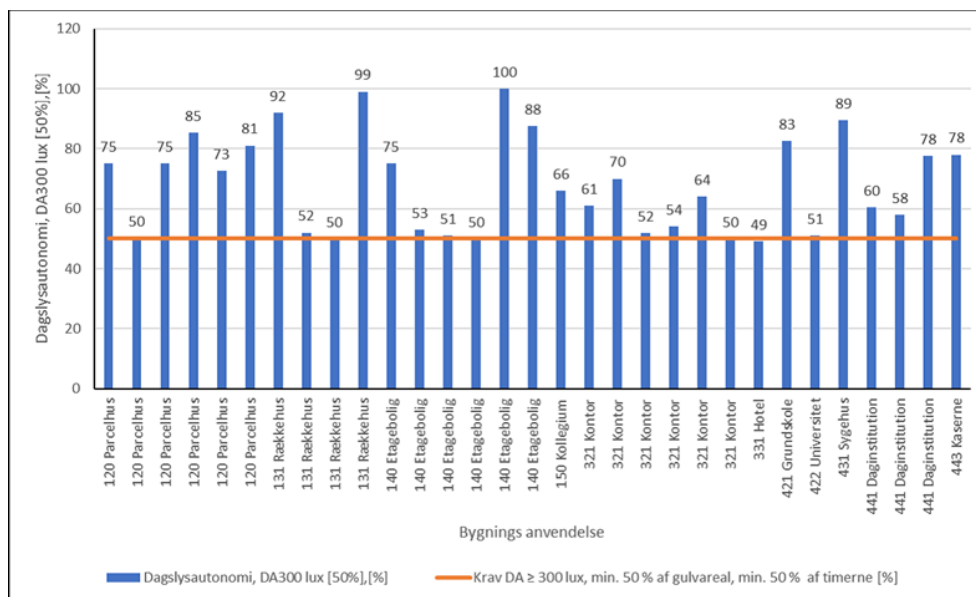
FIGUR 32. Overholdelse af dagslyskrav jf den frivillige bæredygtighedsklasse i en række byggeprojekter (Wahedi 2024)

Det er begrænset med undersøgelser og dokumentation om den faktiske opfyldelse af krav til visuelt indeklima, men i følge BUILD rapport *Evaluering af den frivillige bæredygtigheds-klasse* (Wahedi, 2024) beskrives det, at for 97 % af testprojekterne er kravet om 300 lux i mindst 50 % af tiden for 50 % af gulvarealet overholdt, men en betydelig andel overholder kun lige akkurat kravet, se FIGUR 32. Der synes at være udfordringer med at opfylde dagslys-kravene i tætbebyggede områder, hvilket antyder behovet for at gentænke lokalplaner.

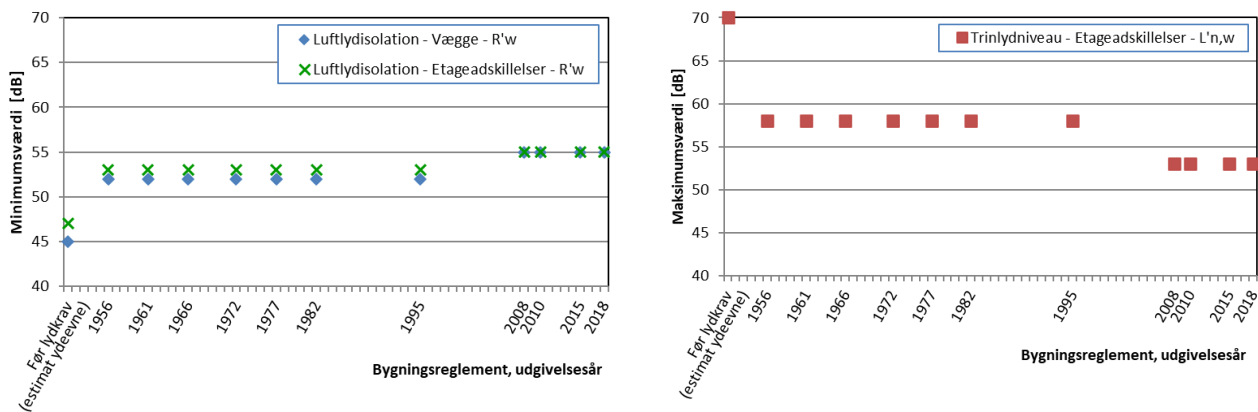
FIGUR 33. a) Minimumsværdier luftlydisolation mellem etageboliger, b) Maksimumsværdier trinlydniveau mellem etageboliger. Udvikling af danske bygningsreglements krav (hovedkrav). Note: Grænseværdierne for 1956 gælder kun statsstøttet byggeri. Værdier frem til 1982 er fremkommet ved en tilnærmet omregning til nugældende begreber.

Udviklingen i lydkrav er beskrevet i (Rasmussen, B. & Rindel, J. H., 1994). Grænseværdierne for etageboliger har været stort set uændrede fra 1956 frem til 2008 (dvs. ca. 50 år), hvor der kom en skærpelse, se (Rasmussen B, Hoffmeyer D., 2015). Bemærk, at værdierne i **FIGUR 33** kun gælder hovedkravene mellem boligerne. Der er mange andre grænseværdier, se BR18 lydvejledning (Social- & Byggestyrelsen, 2023).

Det ses, at indførelsen af lydkrav, især i 1956/1961 giver betydelige forbedringer (såfremt kravene overholdes), men også skærpelserne har betydning for det akustiske indeklima.

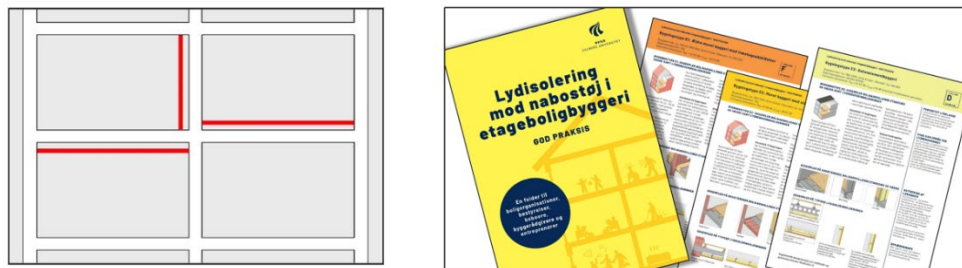
FIGUR 37. TV: Hovedprincipper for forbedring af lydisoleringen mellem boliger: Ny lydisolerende forsatsvæg; Nyt lyddæpende gulv; Nyt lydisolerende underloft. TH: En 10-siders folder (Rasmussen, B., 2021) er publiceret med indikationer af konstruktionsløsninger for etageboliger fra forskellige tidsperioder. Detaljerede konstruktionsløsninger findes i SBI-anvisning 243 (Rasmussen, B. & Møller Petersen, C., 2014a).

I et projekt afsluttet i 2015, se SBI-rapport 2015:27 (Rasmussen B, Hoffmeyer D., 2015), blev de danske etageboliger kortlagt mht. lydisolering og konstruktionstyper. Efterfølgende blev DS 490 udvidet med to nye lydklasser E og F, se FIGUR 36 og (DS 490:2018), så alle danske etageboliger kan lydmærkes. Yderligere blev der udarbejdet en GOD PRAKSIS vejledning (Rasmussen, B., 2021) med beskrivelse af renoveringsprocessen for etageboliger og renoveringsmuligheder for etageboliger fra forskellige tidsperioder, se FIGUR 37, der viser folderen publiceret i 2021.

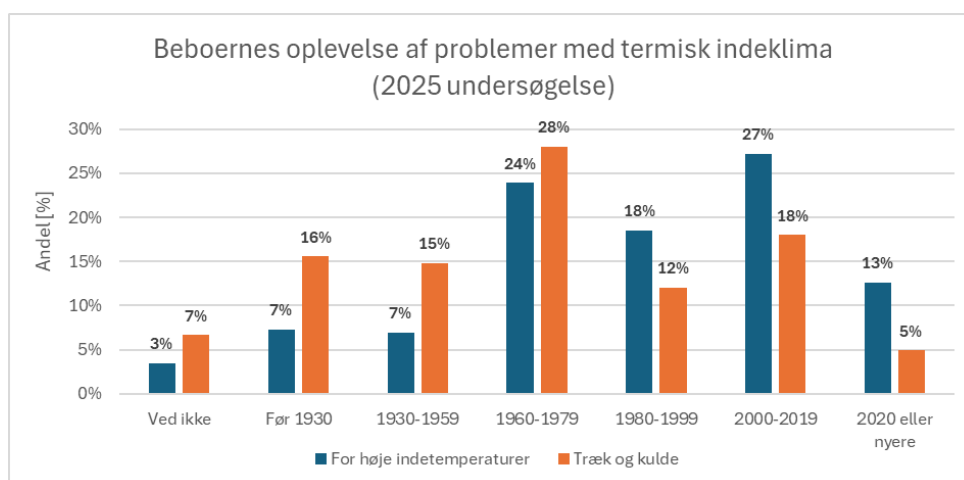
Figur 40 Udtræk fra Bolius' databank [7] baseret på ca. 7000 respondents svar i 2025 om oplevet indeklima herunder problemer med for høje indetemperaturer og trækgener i boliger.

Denne udvikling kan tolkes som en konsekvens af ændringer i bygningsreglementet vedrørende termisk indeklima samt en øget erfaring i byggebranchen med, hvordan sådanne

problemer undgås i dag. Samtidig ses trækgener at være faldet til et meget lavt niveau i byggerier opført efter 2020.
